# INVARIANTI STRUTTURALI - accessi via Unione - Via Concordia - Via Risorgimento

# Gen.09.H

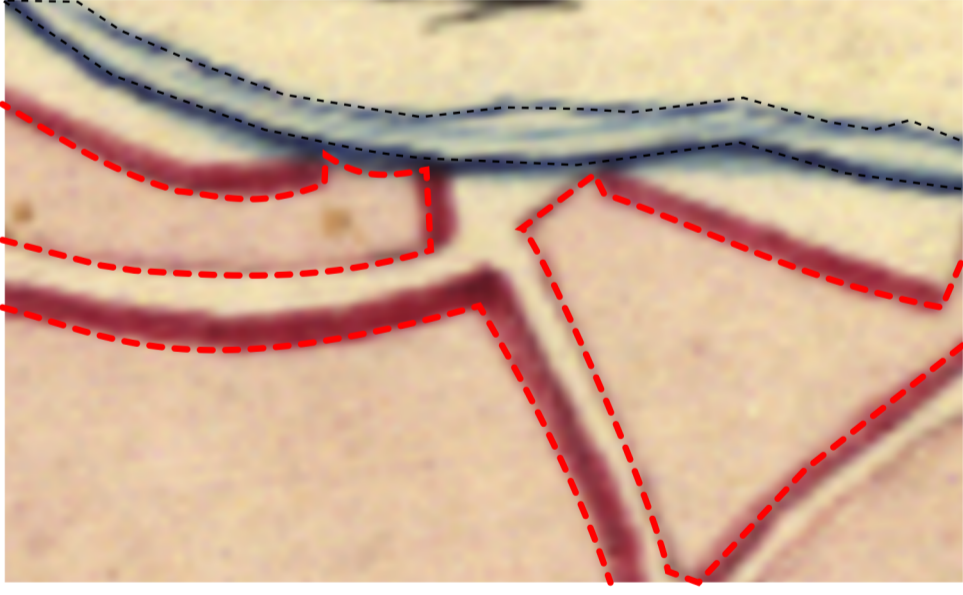
Estratto della carta del 1842

Il punto oggetto di osservazione coincide con la confluenza delle strade denominate via Concordia e via Unione nella via Risorgimento

Le variazioni riguardano i fronti della via Risorgimento, che nasce in seguito alla canalizzazione della Rio Concias.

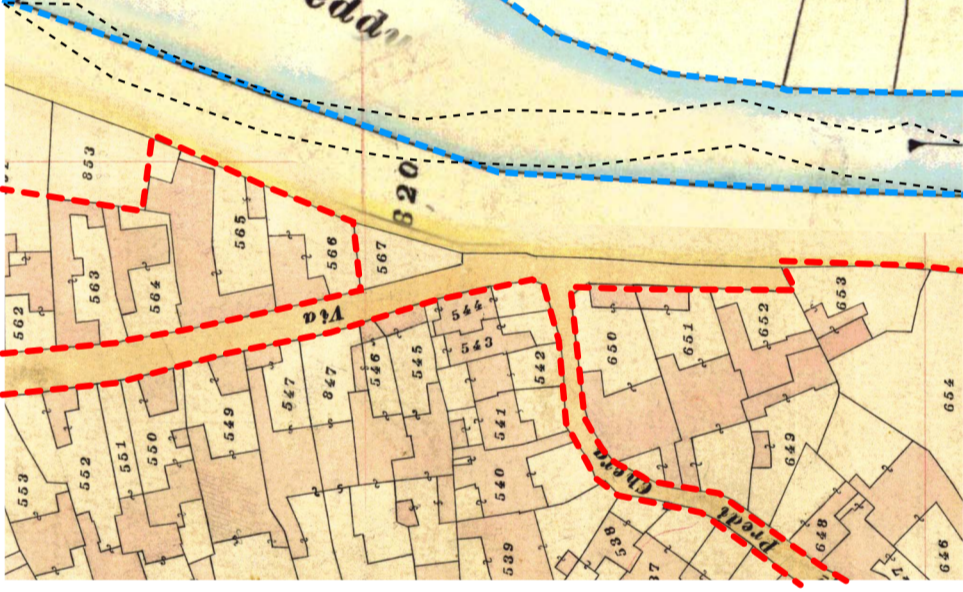
Estratto della carta del 1939

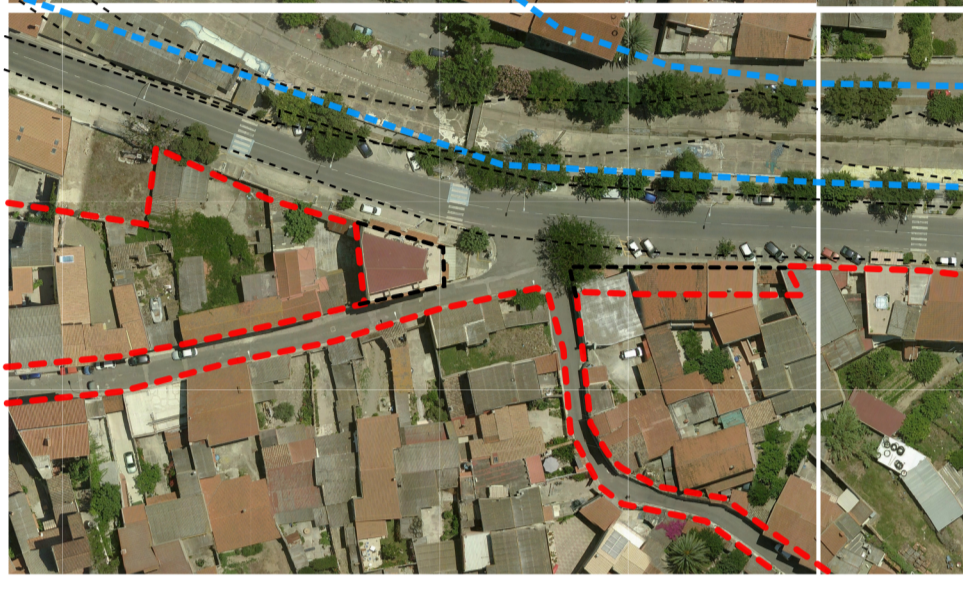
Estratto della foto aerea del 2008

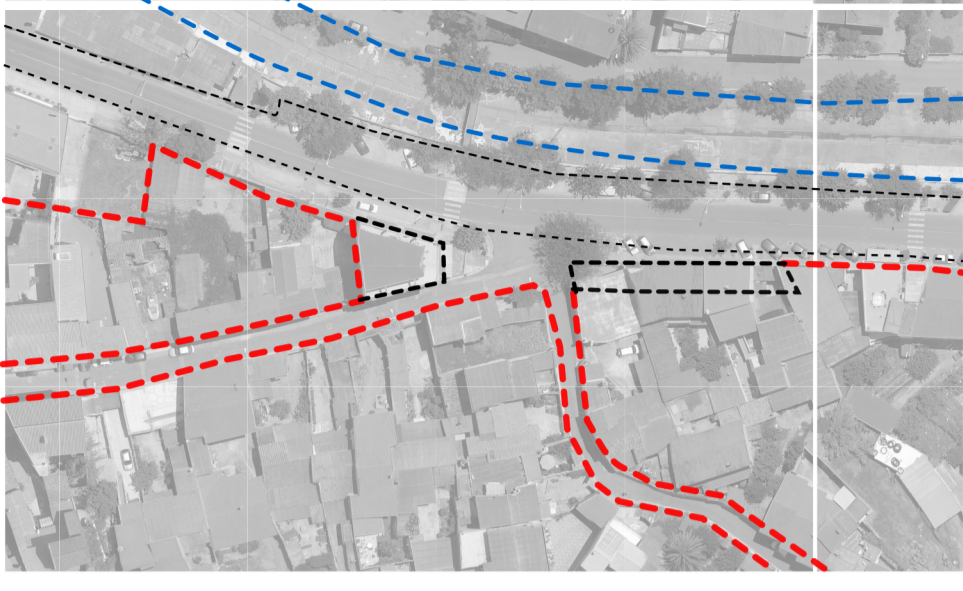
Invariante strutturale rispetto al 1939

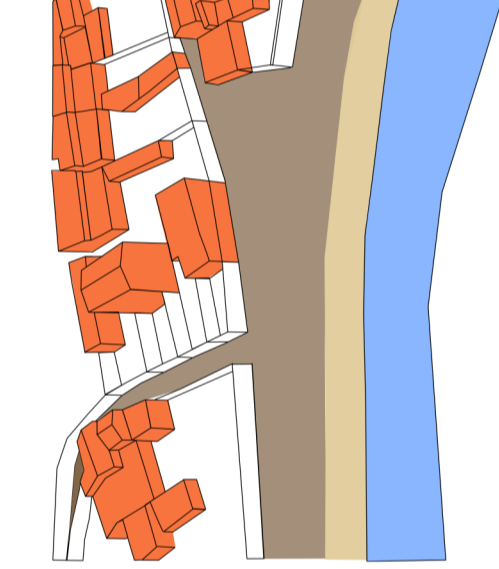
Ricostruzione dell'edificato del 1939

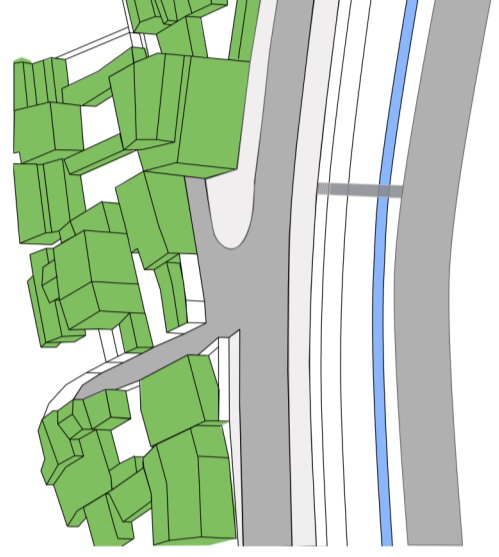
Ricostruzione dell'edificato attuale

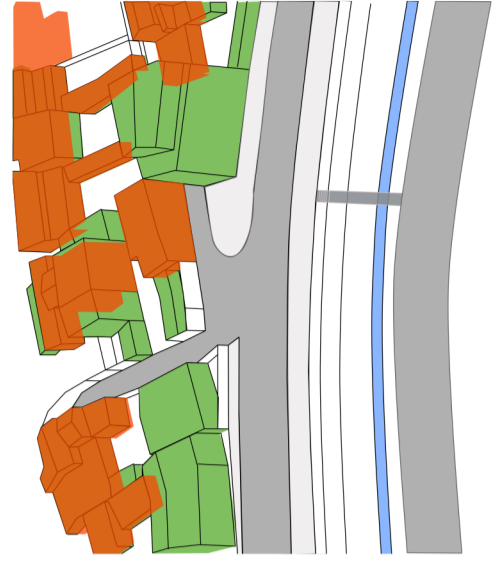
Sovrapposizione dell'edificato del 1939 con l'edificato attuale
