### LOCALIZZAZIONE

Indirizzo via Risorgimento - via Concordia - via Unione  
Estensione 910 mq

### SEZIONE DESCRITTIVA

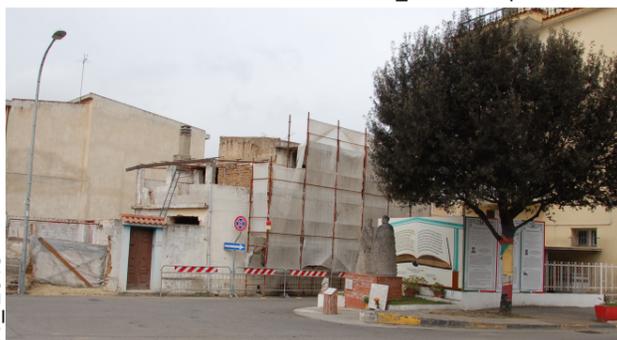
A\_2016

**Punti di debolezza**  
Sociali: Fruizione ridotta a causa di organizzazione spaziale adeguata  
Architettonici: Arredo urbano in stato di degrado. Illuminazione pubblica non adeguata. Pavimentazione incoerente con il contesto e frammentaria (presenza sia di conglomerato bituminoso che di piastrelle di cemento).  
Quinte prospettive da valorizzare  
Urbanistici: Eccessiva funzione veicolare, eccessiva presenza di parcheggi sul lato del fiume

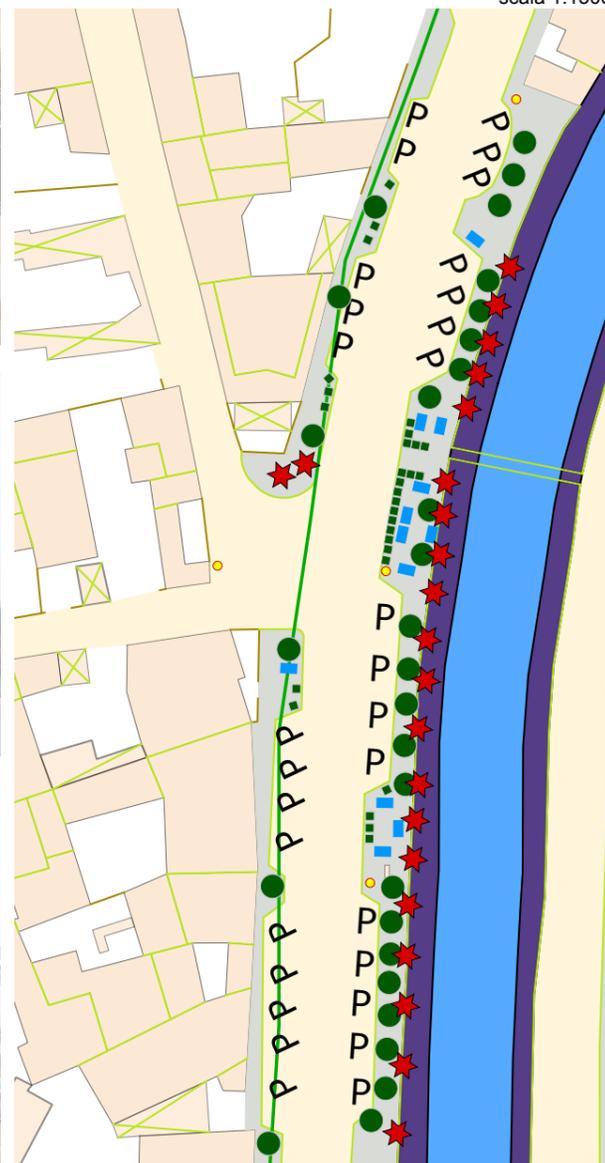
- Illuminazione pubblica
- Fioriera
- Aiucola
- ★ Monumento
- ▭ Seduta
- P Posteggio auto
