**TIPOLOGIE EDILIZIE**

**PROGETTO DEL COLORE**

**QUINTE STRADALI DA VALORIZZARE | Via Decimo**

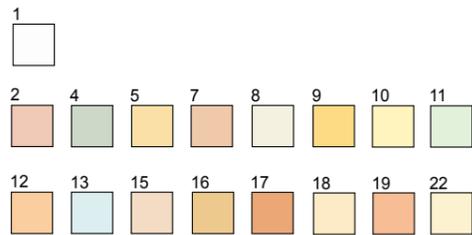
**FONDO**

**ELEMENTI IN RILIEVO** (Cornici, modanature e zoccolature)

**ELEMENTI IN LEGNO**

**DIVIETI**  
 MURATURE: rivestimenti, inserti, placcaggi, tinteggiature spugnate o finto anticate, colori scuri o vivaci (ad eccezione dei murali che sono sempre ammessi)  
 INFISSI: alluminio anodizzato, colori metallizzati

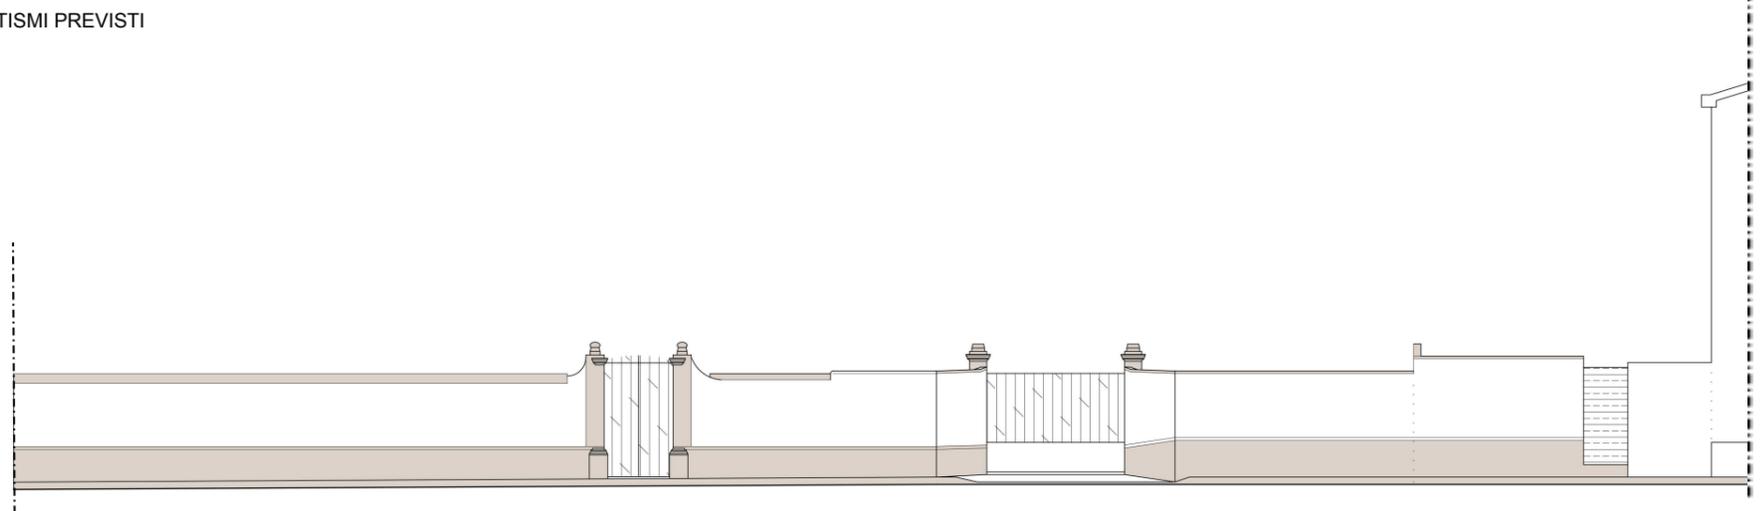
**B IPOTESI DI PROGETTO DEI CROMATISMI PREVISTI**

**FONDO**

**ELEMENTI IN RILIEVO**

**ELEMENTI IN LEGNO**
