**PROGETTO DEL COLORE**  
**DIVIETI**  
 MURATURE: rivestimenti, inserti, placcaggi, tinteggiature spugnate o finto anticate, colori scuri o vivaci (ad eccezione dei murali che sono sempre ammessi)  
 INFISSI: alluminio anodizzato, colori metallizzati

**QUINTE STRADALI DA VALORIZZARE | Piazza Chiesa**

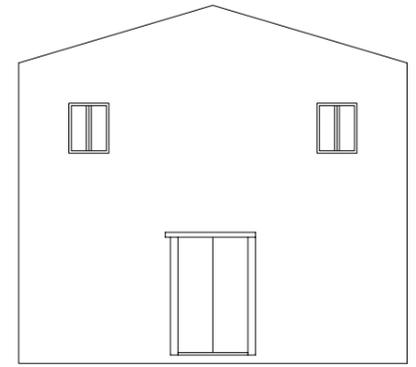
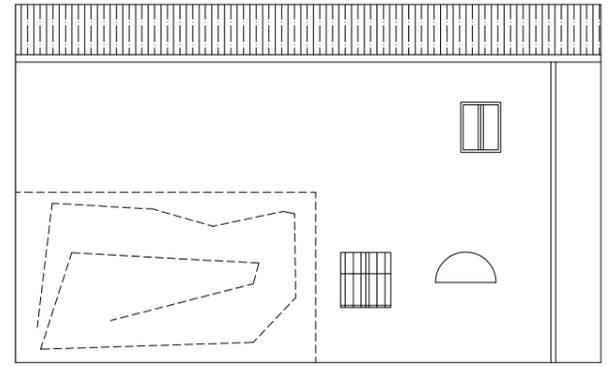
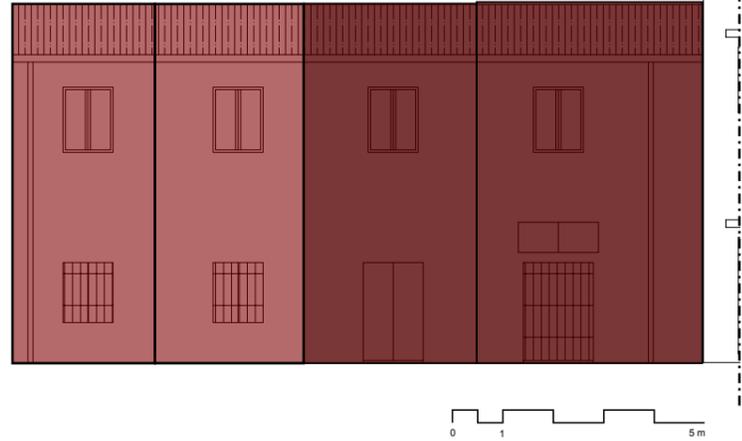
**A STATO DI FATTO**

Via Parrocchia

Monte Granatico

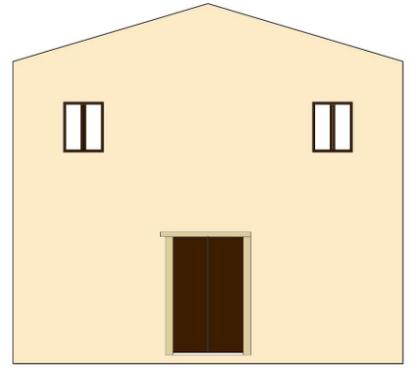
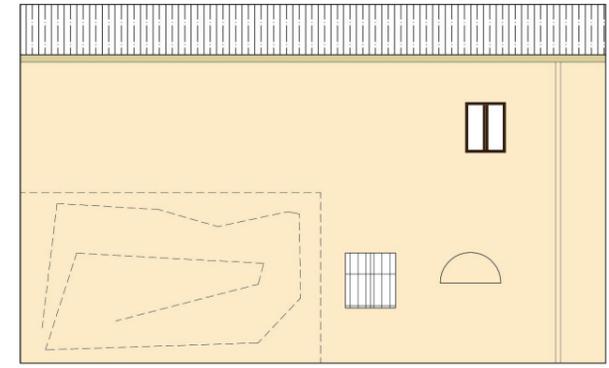
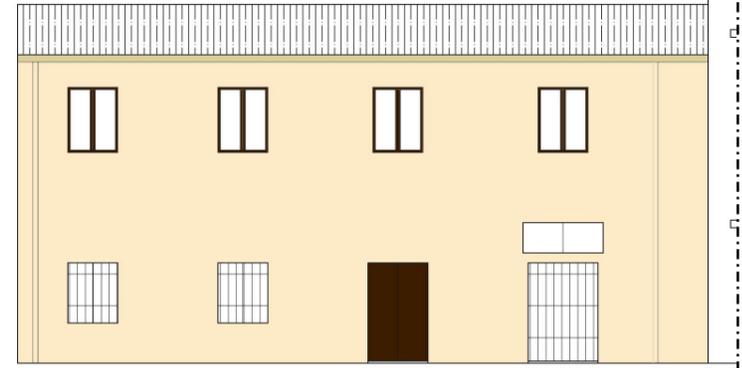
**B IPOTESI DI PROGETTO DEI CROMATISMI PREVISTI**

**FONDO**

18
----

**ELEMENTI IN RILIEVO**

14*
-----
