**PROGETTO DEL COLORE**

**QUINTE STRADALI DA VALORIZZARE | Via Unione**

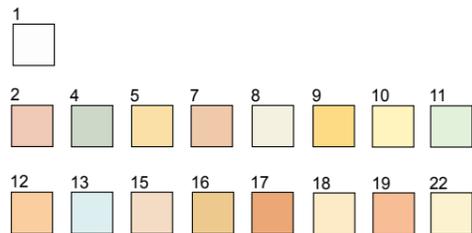
**FONDO**

**ELEMENTI IN RILIEVO** (Cornici, modanature e zoccolature)

**ELEMENTI IN LEGNO**

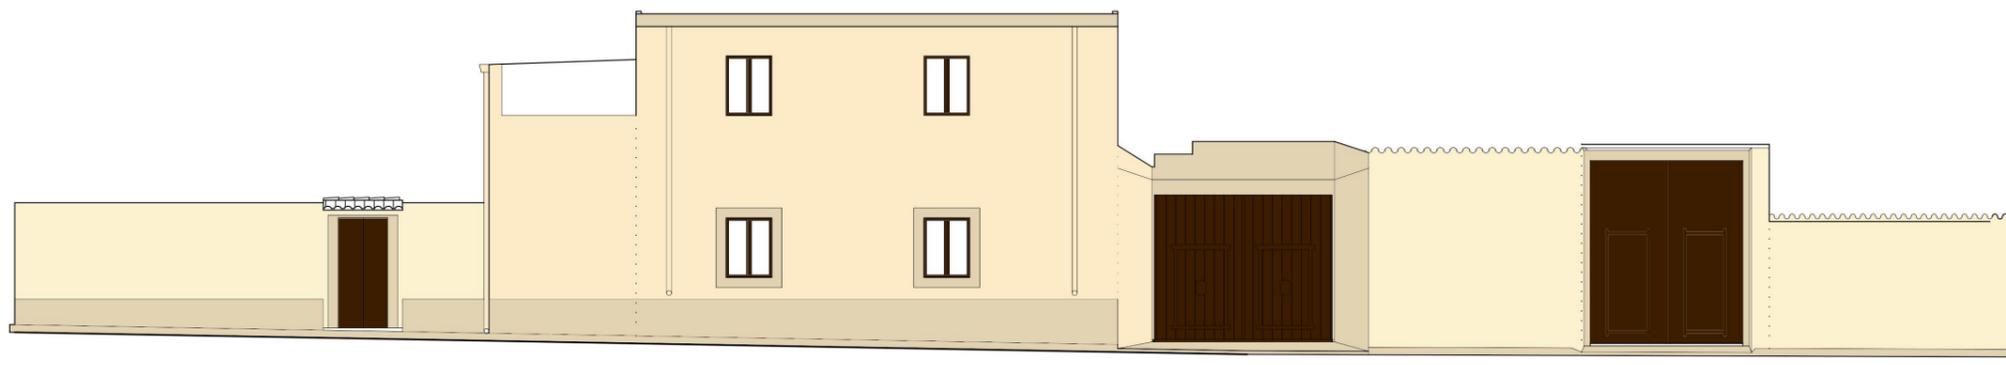
**B IPOTESI DI PROGETTO DEI CROMATISMI PREVISTI**

**FONDO**

**ELEMENTI IN RILIEVO**

**ELEMENTI IN LEGNO**

**DIVIETI**  
 MURATURE: rivestimenti, inserti, placcaggi, tinteggiature spugnature o finto anticate, colori scuri o vivaci (ad eccezione dei murali che sono sempre ammessi)  
 INFISSI: alluminio anodizzato, colori metallizzati
