## INTERVENTI INDICATI

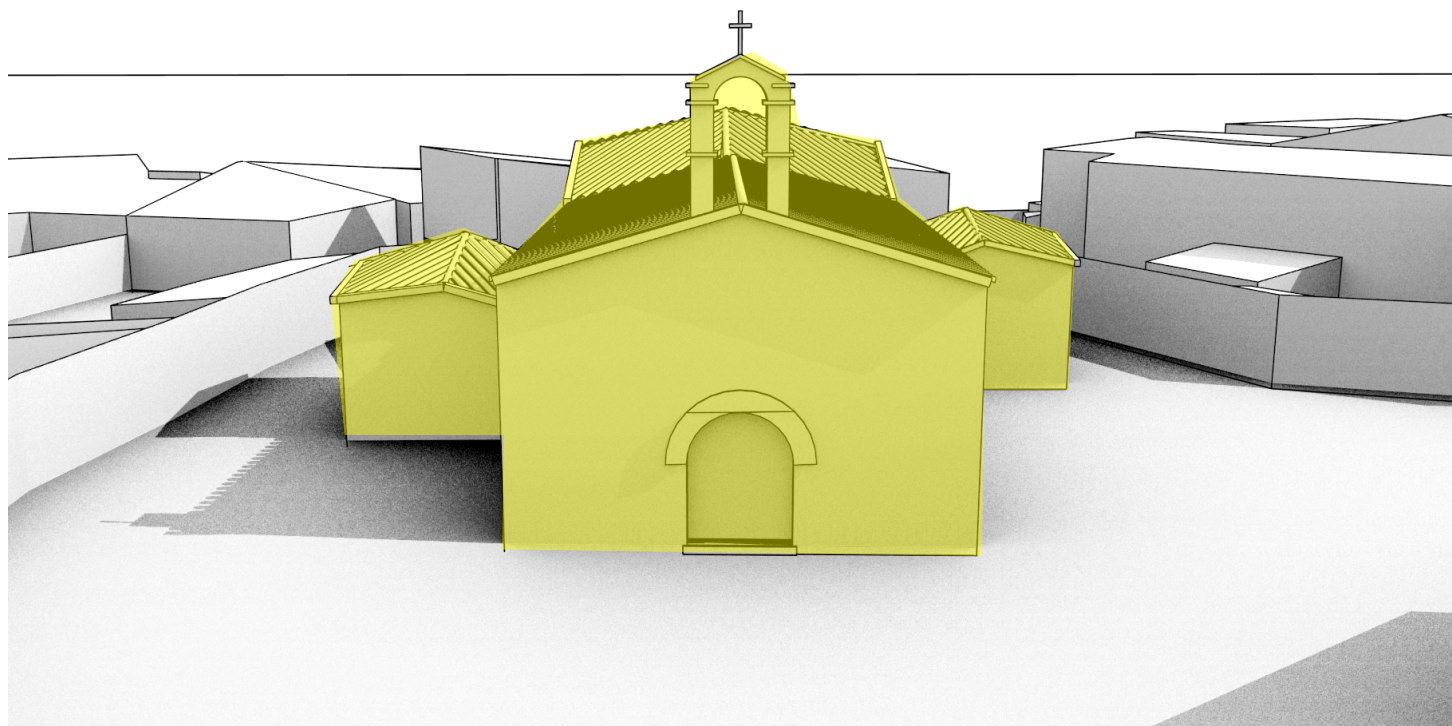
Modello 3D \_ Criticità stato attuale

Facciate o elementi da valorizzare

Facciate o elementi da mascherare o riqualificare

Elementi incoerenti

Facciate ed elementi da conservare e da valorizzare

- manutenzione ordinaria
- manutenzione straordinaria
- restauro scientifico
- restauro e risanamento conservativo
- eliminazione degli elementi incongrui con il contesto e non idonei al monumento

- in caso di sostituzione delle coperture, la realizzazione dovrà essere per materiali e per disegno congrui al monumento e al contesto storico

- tinteggiature rispettose del monumento e del contesto storico

- in caso di sostituzione gli infissi, i sistemi oscuranti e di protezione dovranno avere caratteristiche tradizionali per materiali e disegno, secondo quanto previsto nelle NTA

- conservazione e valorizzazione degli elementi architettonici tradizionali
