## INTERVENTI INDICATI

### INTERVENTI CONSENTITI

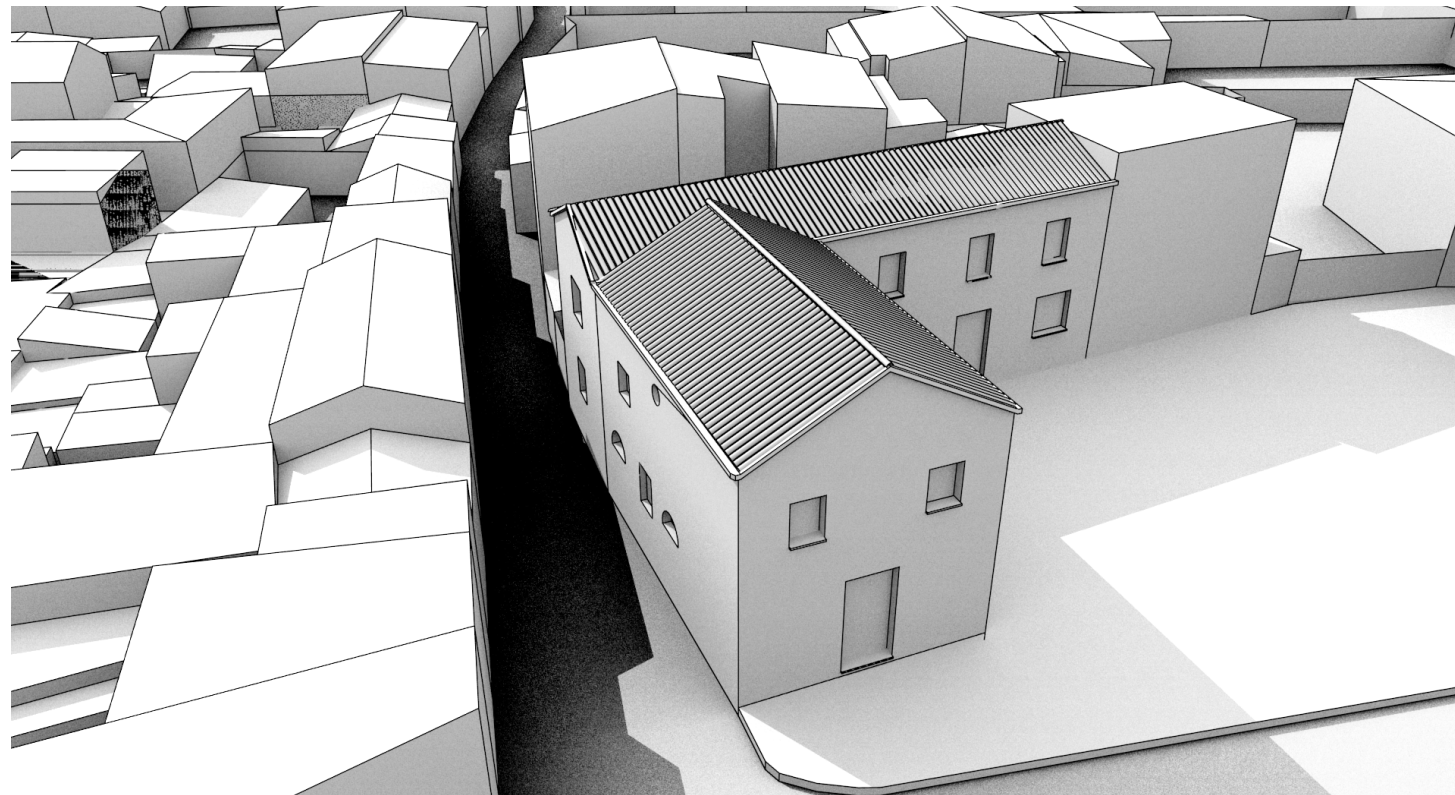
Facciate o elementi da valorizzare

Facciate o elementi da mascherare o riqualificare

Elementi incoerenti

Facciate ed elementi da conservare e da valorizzare

Modello 3D \_ Criticità stato attuale

- in caso di sostituzione delle coperture, la realizzazione dovrà essere per materiali e per disegno congrui al monumento e al contesto storico

- tinteggiature rispettose del monumento e del contesto storico

- in caso di sostituzione gli infissi, i sistemi oscuranti e di protezione dovranno avere caratteristiche tradizionali per materiali e disegno, secondo quanto previsto nelle NTA

- conservazione e valorizzazione degli elementi architettonici tradizionali

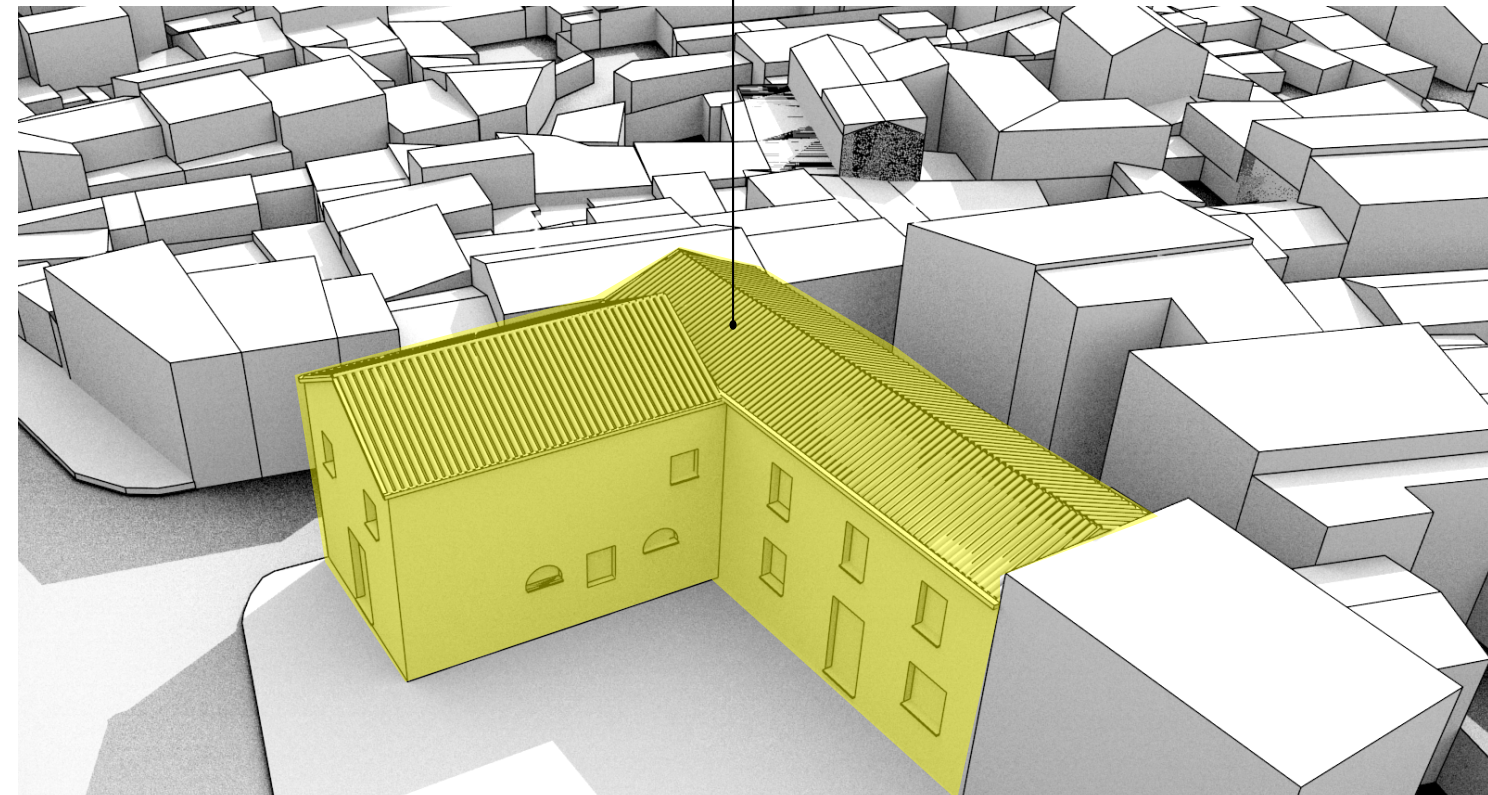
Modello 3D \_ Possibili scenari futuri
