INVARIANTI STRUTTURALI - accessi

via Risorgimento - via Decimo

Gen.09.C

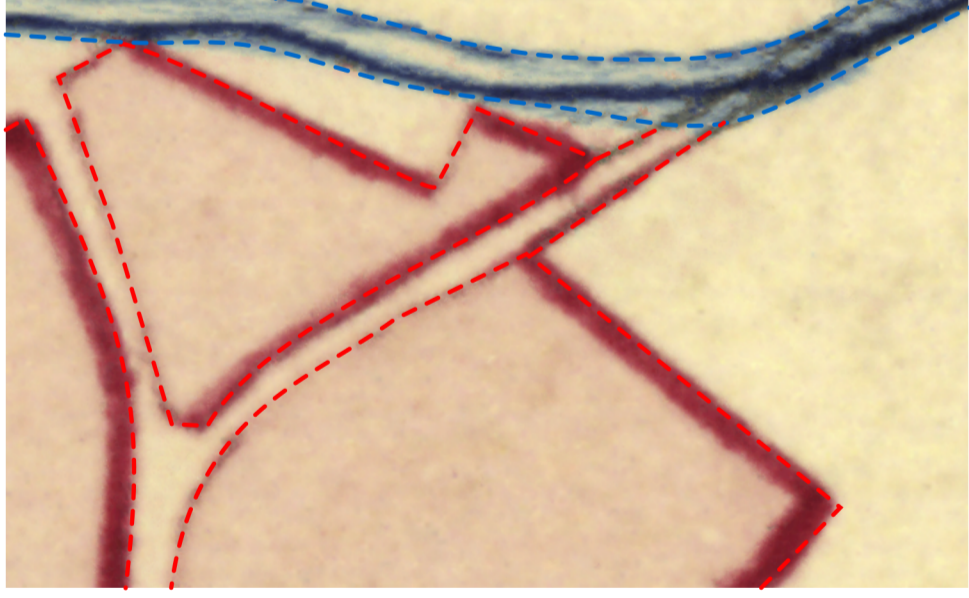
Estratto della carta del 1842

La via Decimo mantiene il suo tracciato originario sino agli ultimi edifici identificati nelle mappe catastali del 1939. Il percorso stradale al di fuori del vecchio centro urbano è stato completamente rivisto.

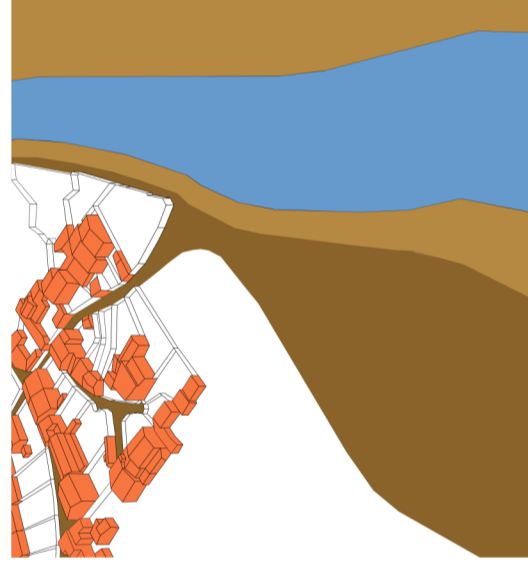
Ricostruzione dell'edificato del 1939

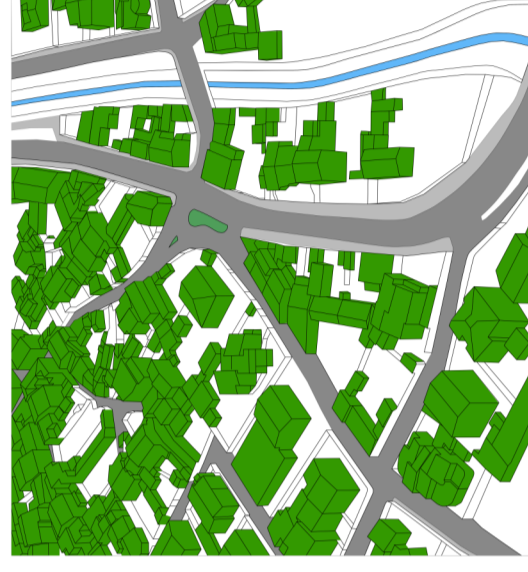
Ricostruzione dell'edificato attuale

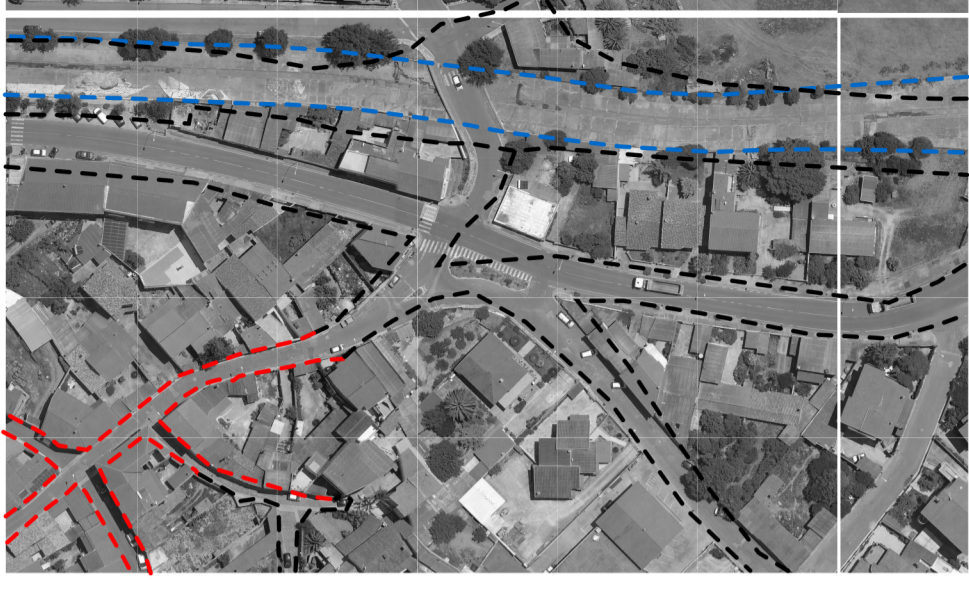
Invariante strutturale rispetto al 1939

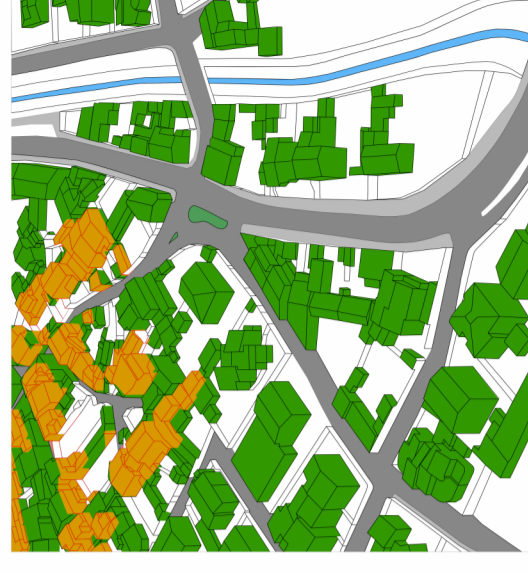
Sovrapposizione dell'edificato del 1939 con l'edificato attuale
