### LOCALIZZAZIONE

Indirizzo via V.Emanuele - via Santa Lucia - via Decimo - via E. Marongiu  
Estensione 300 mq

### SEZIONE DESCRITTIVA

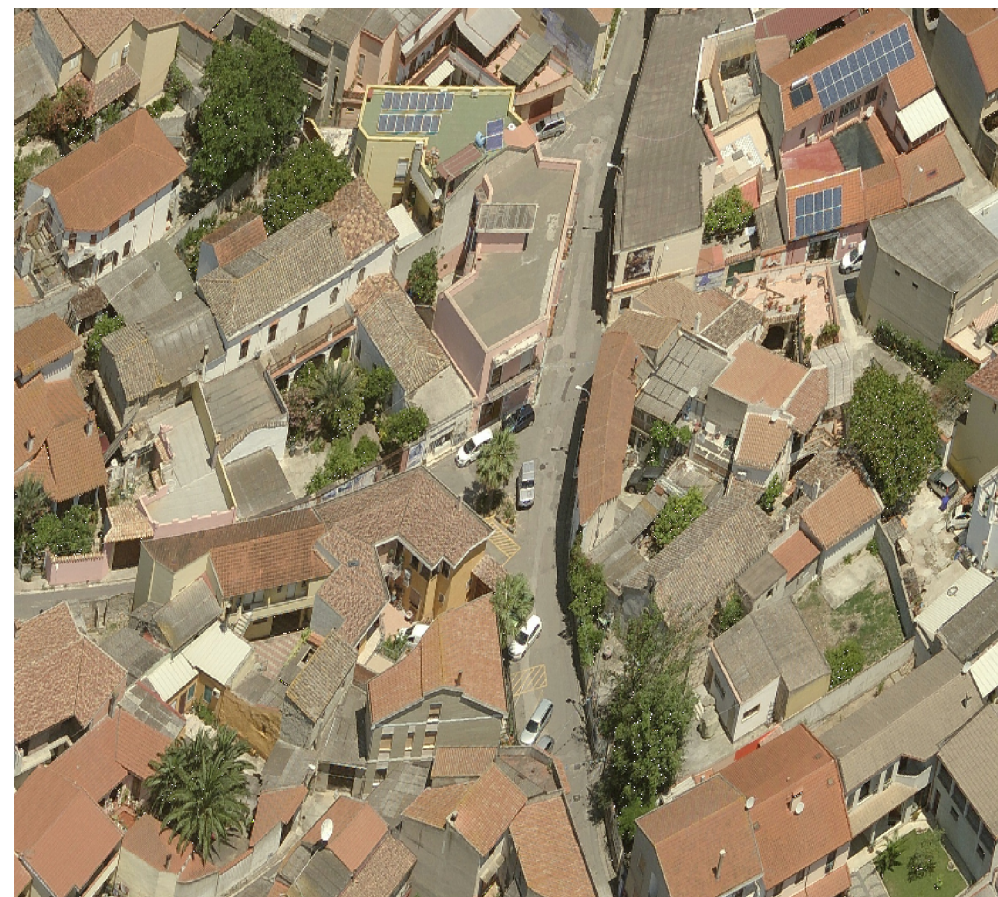
A\_2016

**Punti di debolezza**  
Sociali: Fruizione ridotta a causa di organizzazione spaziale adeguata  
Architettonici: Arredo non coerente con il contesto storico. Illuminazione pubblica non adeguata. Presenza eccessiva di segnaletica stradale. Quinte prospettive da valorizzare  
Urbanistici: Eccessiva funzione veicolare, eccessiva presenza di parcheggi non autorizzati

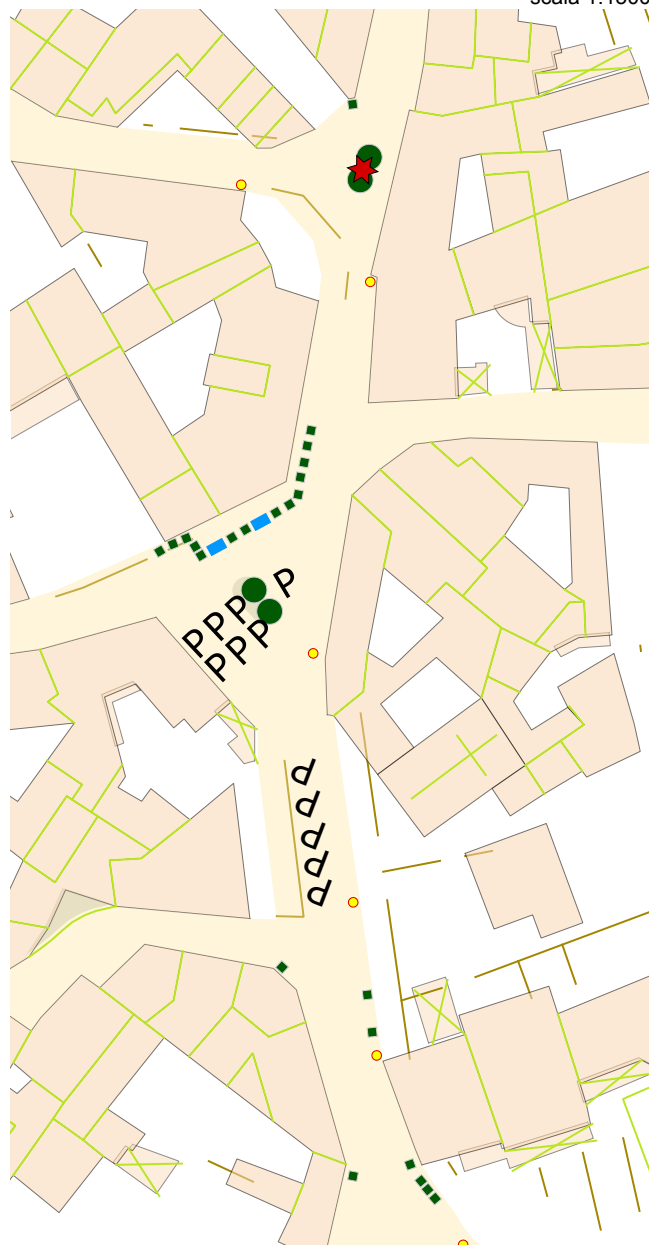
- Illuminazione pubblica
- Fioriera
- Aiuola
- ★ Monumento
- Seduta
- P** Posteggio auto
