LOCALIZZAZIONE

Indirizzo via Cagliari - via Risorgimento - via Argiolas - via Croce Santa
Estensione 730 mq

SEZIONE DESCRITTIVA

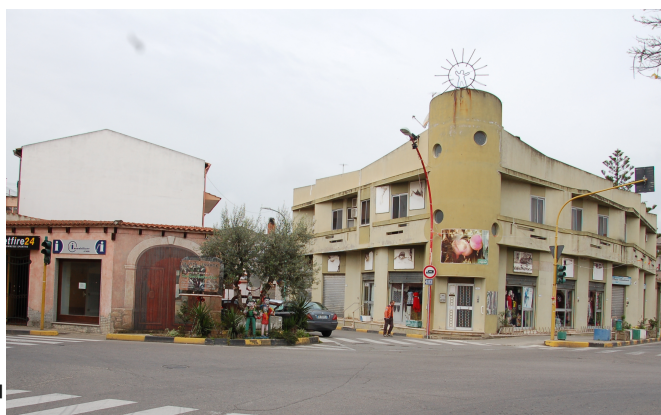
B_ 2016

Punti di debolezza
Sociali: Fruizione ridotta a causa di organizzazione spaziale inadeguata
Architettonici: Illuminazione pubblica non adeguata. Pavimentazione incoerente con il contesto e frammentaria (presenza sia di conglomerato bituminoso che di piastrelle di cemento). Presenza massiccia di segnaletica stradale verticale. Quinte prospettive da valorizzare
Urbanistici: Eccessiva funzione veicolare, eccessiva presenza di parcheggi non autorizzati
